Revista Técnica

de Avaliações e Perícias

Publicação Anual

1ª Edição

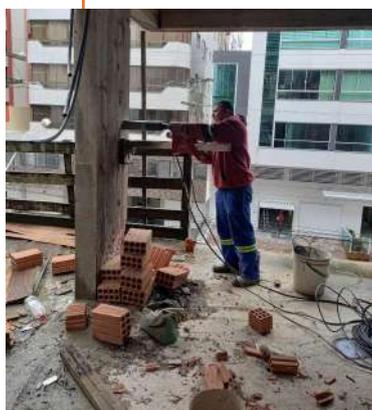
Imagem: resultados dos ensaios de compressão em laboratório.

Foram realizados ensaios para permitir a avaliação dos resultados físicos e mecânicos do concreto, uma vez que não se tem parâmetros de projeto ou dados de acompanhamento das etapas de concretagem, tais como Slump Teste ou análise de corpos de prova dos caminhões de fornecimento de concreto usinado. Com o objetivo de melhor analisar a segurança atual da estrutura deve-se conhecer as características dos materiais que a compõe, e, em se tratando de concreto armado, é fundamental avaliar resistência a compressão-tração, módulo de deformação, entre outros. Do ensaio esclerométrico, especificado pela NBR 7584/2013 (Concreto Endurecido – Avaliação da Dureza Superficial pelo Esclerômetro de Reflexão – Método de Ensaio), com base no que foi ensaiado e calculado segundo a normatização determina, ele apresentou um Índice de 42 Mpa.

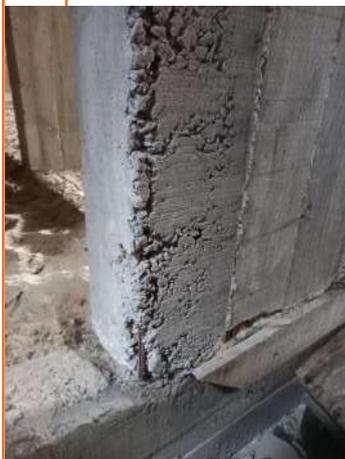
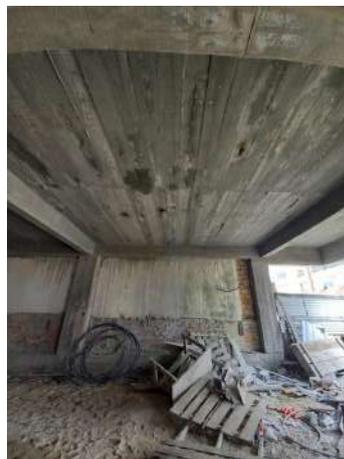
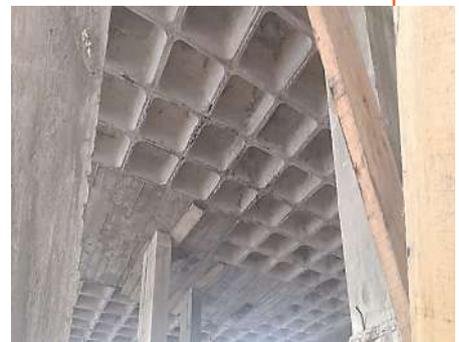
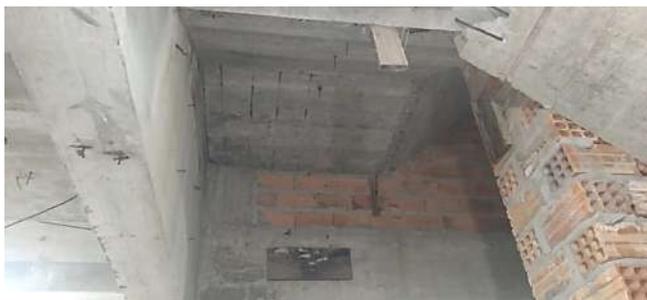
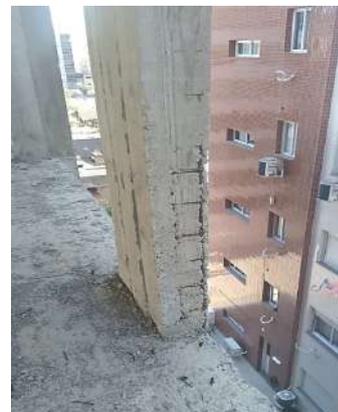
A inspeção detalhada mostrou elementos com ninhos de concretagem, com falhas no cobrimento de elementos, com erro no posicionamento das armaduras, deterioração, ninhos de concretagem na base e no topo dos pilares, concretagem da tubulação da instalação da rede de pluvial junto com a estrutura do pilar – foram verificadas demais situações semelhantes em todos os tubos de queda do pluvial ao longo da construção, todas as lajes apresentam sinais de eflorescência causada por infiltrações concluído sobre a necessidade de recuperação e tratamentos em alguns dos elementos.

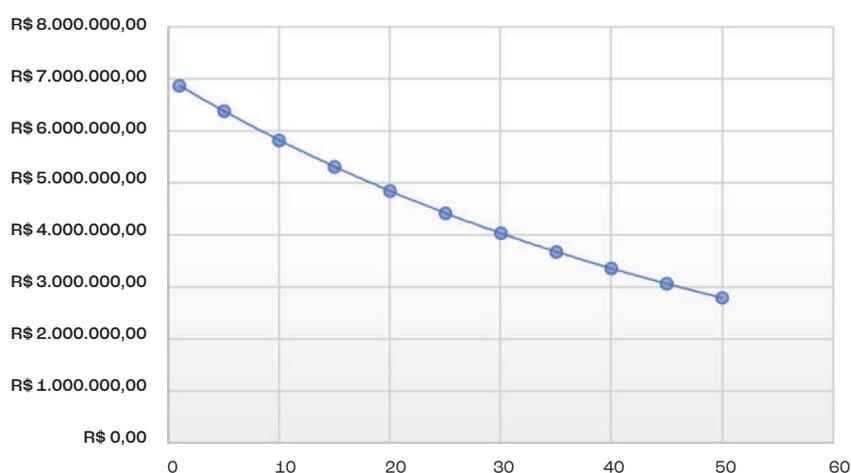
Gráfico 1

Depreciação x Anos de Ocupação

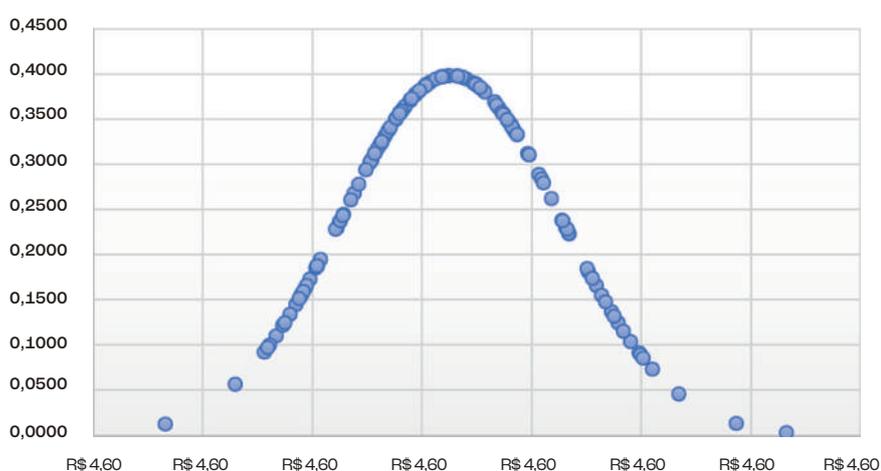
Análise da Normalidade

O Gráfico 2 analisa a normalidade do modelo (inciso A.2.2.2, NBR 14.653-3:2019 ABNT).

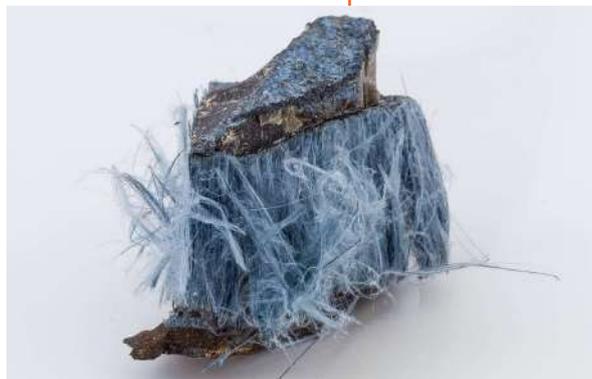
Fibras de amianto azul (nocivo) de Wittenoom.

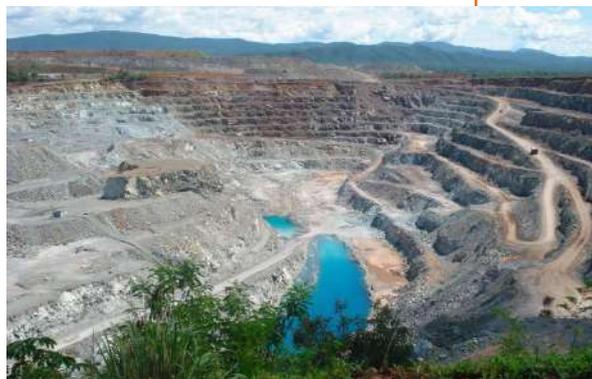
Foto da mina em Minaçu em Goiás.

Durante o século XX no Brasil, a empresa S.A. Minerações Associados (SAMA) explorou 3 minas de amianto crisotila branco, uma localizada em Osasco/SP, outra em São Felix do Amianto (BA) e a terceira foi a mina de Cana Brava na cidade de Minaçu (GO). A mina de Minaçu era a terceira maior do planeta. A foto da mina de Minaçu (abaixo) mostra a degradação do meio ambiente a céu aberto.
