Revista Técnica

IBAPE-RS

Publicação Anual

2ª Edição

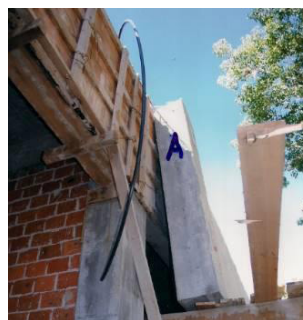
Vistas da Marquise Sinistrada
Vigas Laterais A e B

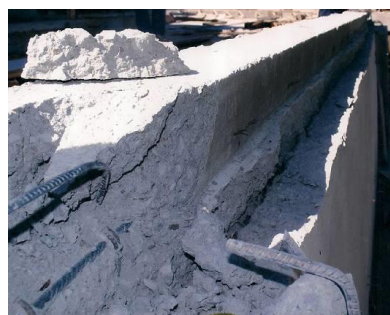
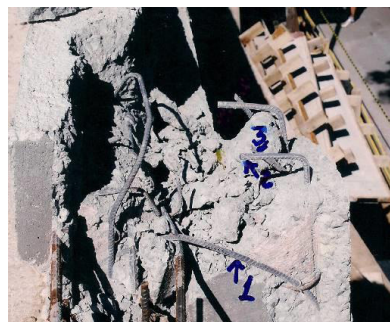
Vistas da falta de armadura negativa e da ancoragem insuficiente da viga lateral

O balanço da marquise não possuía armadura negativa e estava apoiado nas vigas laterais A e B, e o comprimento de ancoragem das barras da armadura negativa das vigas laterais A e B era insuficiente para suportar o carregamento de serviço da marquise no momento da retirada do escoramento.

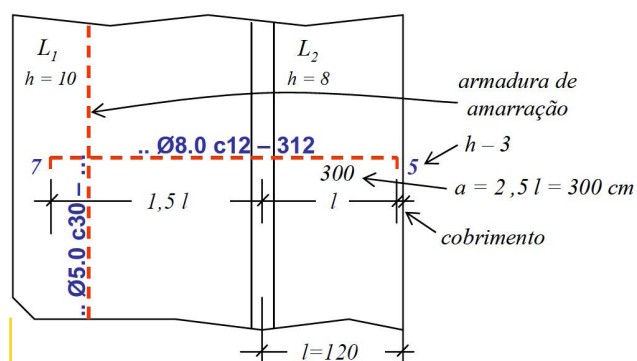
Figura 1
Detalhe ilustrativo da laje em balanço

Na armadura negativa em lajes em balanço com continuidade, as barras devem ser estender na laje contígua 1,5 vezes o comprimento do balanço;

Nas lajes em balanço sem continuidade, a armadura negativa deve ficar ancorada na viga: é o caso das pequenas marquises de proteção. Deve-se destacar a necessidade de dimensionar a viga à torção.

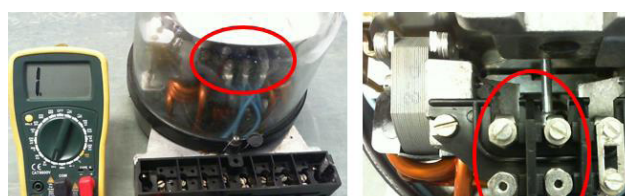
Figura 2

Arame trancando o disco do medidor
Fonte: Autor

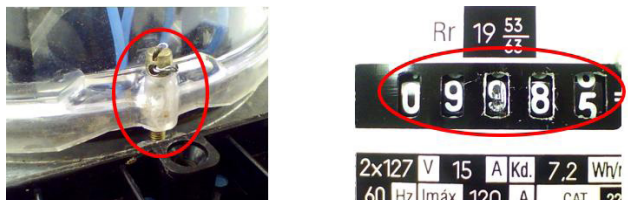
Figura 3

Pontes de potencial retinadas internamente
Fonte: Autor

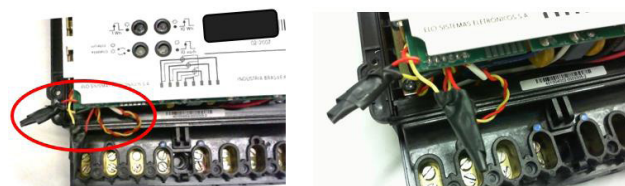
Figura 4

Registrador ciclométrico manipulado
Fonte: Autor

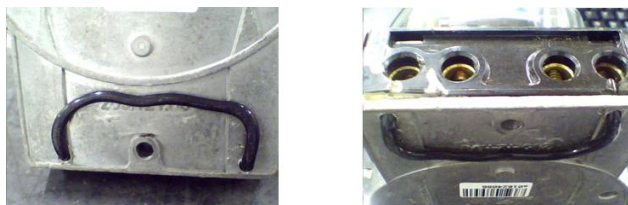
Figura 5

Condutores cortados internamente em medidor eletrônico
Fonte: Autor
