# Revista Técnica

2025

3ª Edição

**IBAPE-RS**  
INSTITUTO BRASILEIRO  
DE AVALIAÇÕES E PERÍCIAS DE ENGENHARIA

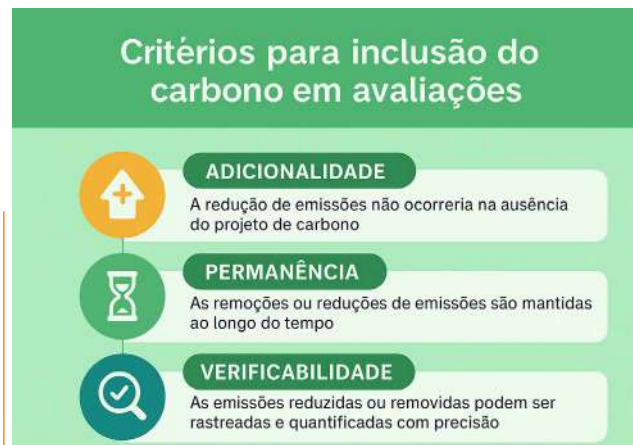
**Figura 1:** Requisitos para inclusão de projetos de carbono em avaliações e perícias.

mercado (Figura 1). Os projetos que não atendam a esses requisitos não podem ser considerados ativos líquidos passíveis de valoração direta. Restrições legais, servidões ambientais ou litígios fundiários também devem ser avaliados, já que podem limitar a viabilidade de geração de créditos. Assim, a análise ambiental deve estar integrada ao diagnóstico jurídico e documental da propriedade.

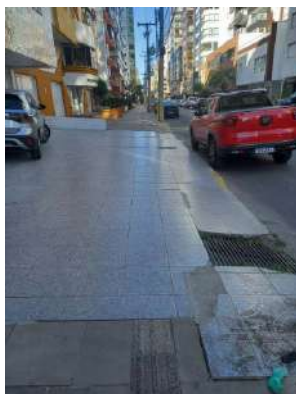
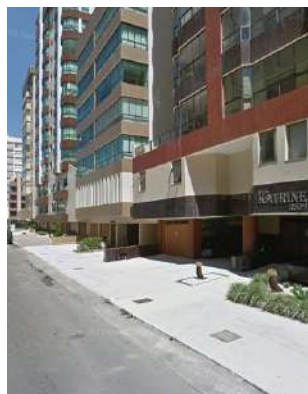
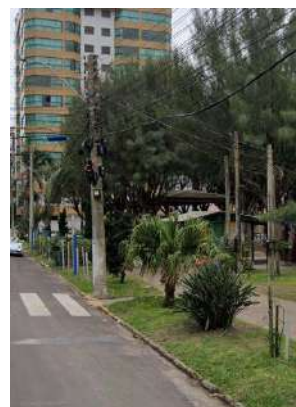
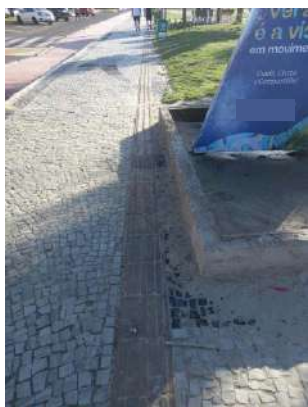
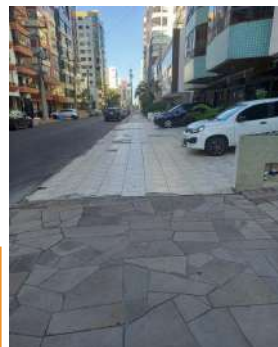
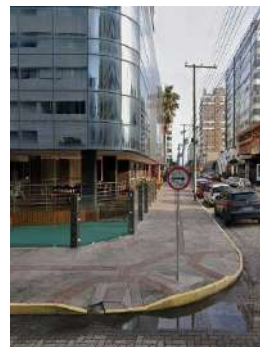
**Fotografias 1 a 6:** registro de calçadas ao longo do trecho da amostra.

As fotografias mostram, calçadas executadas com piso cerâmico, inclusive, com algumas peças quebradas e remendadas com argamassa de cimento. É clara também a falta de construção de piso tátil, principalmente nessas calçadas que são executadas com piso cerâmico. Também nas calçadas executadas com pedra português há uma tendência a falta de execução de piso tátil. Percebe-se de igual forma que a falta de planejamento ou de projetos adequados das instalações dos dispositivos que necessitam estar nas calçadas, como posicionamento de hidrantes, construção das caixas de passagens ou inspeção de esgoto cloacal e de esgoto pluvial, assim como as caixas de rede de lógica, acabam ficando posicionadas em locais aleatórios, muitas vezes sem respeitar as faixas de serviço e livre. Por vezes se nota a construção desses dispositivos, inclusive, na área de acesso de veículos, muitas caixas apresentando suas tampas quebradas por conta do fluxo.

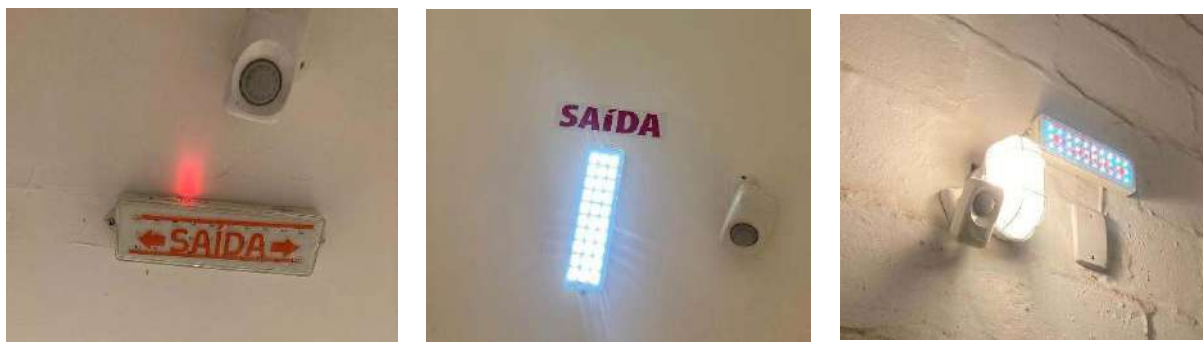
**Fotos 1, 2 e 3:** O adesivo de “SAÍDA” sobre a iluminação não é permitido.

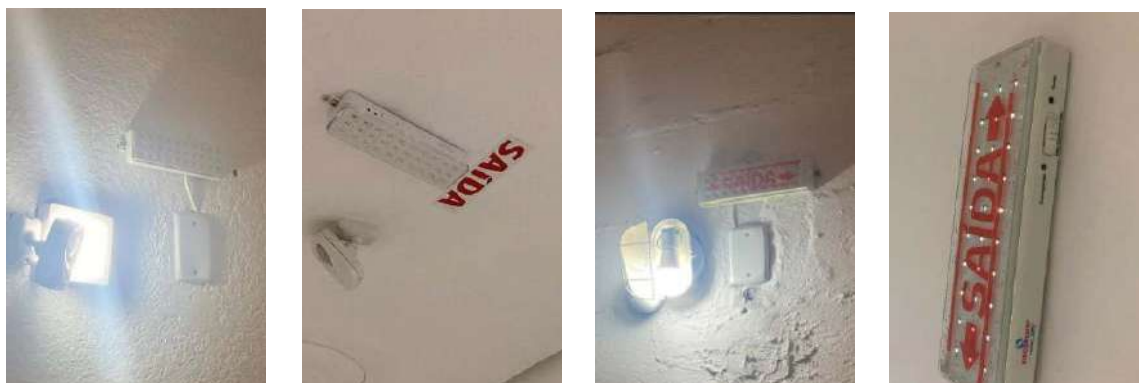
**Fotos 4, 5, 6 e 7:** No condomínio existem diversas luminárias em falha e/ou desligadas.

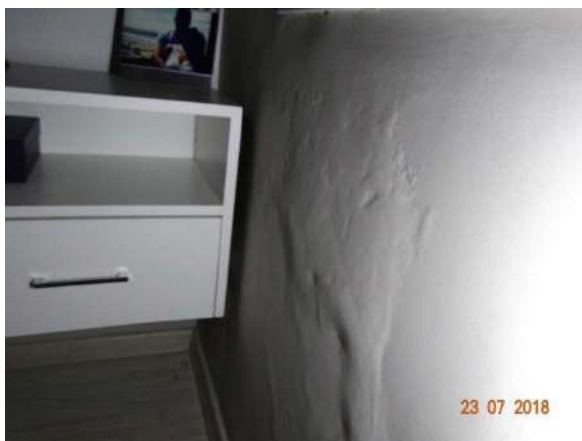
Foto nº 1 (acervo autor)

Quando há alguma fissura na parede externa, ou outra falha que permita a ocorrência de infiltração de umidade na parede, o resultado visual no lado interno é, quase sempre, como mostrado na Foto nº 1. Os danos são localizados, na face interna, na região da fissura externa e, quando a pintura interna é com tinta acrílica, a umidade provoca, de forma mais intensa, a formação de bolhas, pois ela não consegue passar pelo filme plástico superficial formado pela tinta.

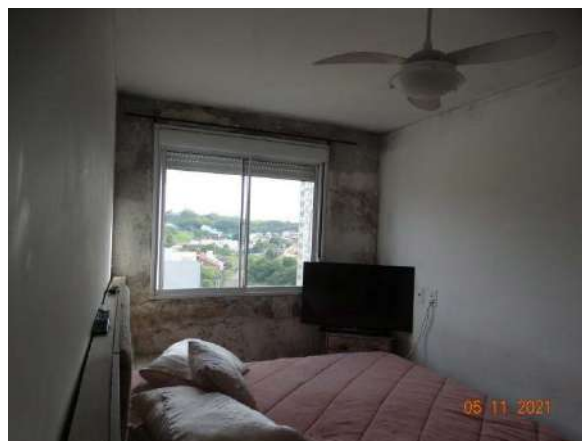
Foto nº 2 (acervo autor)

Nestes casos, quando há formação de bolor na face interna da parede externa (Foto nº 2), devemos tomar cuidado na análise, pois “na grande maioria das vezes” não há infiltração vinda de fora, mas está ocorrendo a condensação da umidade do ar sobre a face interna da parede externa, a qual fica com a superfície fria, por causa da sua baixa capacidade de isolamento térmico dos materiais. A situação fica bem caracterizada quando as manchas de umidade ou bolor são generalizadas por toda a área da parede. Esse é o mesmo princípio físico que faz com que a umidade do ar condense sobre a parede externa do copo de vidro, quando servimos uma bebida gelada (Foto nº 2). Observa-se, no exemplo mostrado (Foto nº 2), que a umidade e a formação de bolor está ocorrendo somente na face interna da parede externa, ou seja, nas demais paredes do dormitório não ocorre o problema. Elas fazem

Essa última situação está sendo verificada com muita frequência e deve-se, basicamente a alguns fatores que precisam ser destacados: 1) à redução das áreas das residências, em especial dos dormitórios onde as pessoas tem uma permanência prolongada, o que faz aumentar a umidade relativa do ar. 2) A adoção de materiais, na construção das paredes, com isolamento térmico deficiente como, por exemplo, paredes de placas de concreto armado e paredes de blocos de concreto com os furos verticais preenchidos com concreto armado. Esses materiais tem alta condutibilidade térmica e, conseqüentemente, baixa capacidade de isolamento. 3) O problema ocorre, ainda, em unidades residenciais com grandes áreas e paredes construídas com materiais convencionais (tijolos cerâmicos furados), mas que devido ao desenho arquitetônico do empreendimento quase nunca pegam sol, por isso ficam mais frias que as demais.

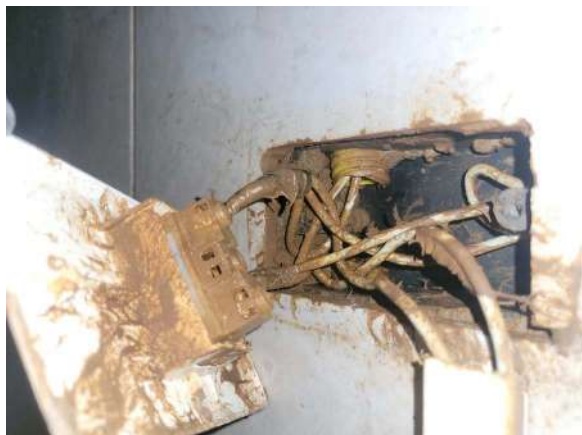
**Fotografia 1:** Tomada atingida pela enchente de maio de 2024, em São Leopoldo (RS). Fonte: Registrada pelo autor.

As Fotografias 1 e 2 evidenciam os efeitos da enchente de maio de 2024 sobre componentes elétricos: uma tomada de 10 A e um inversor solar com stringbox, registrados em São Leopoldo (RS).

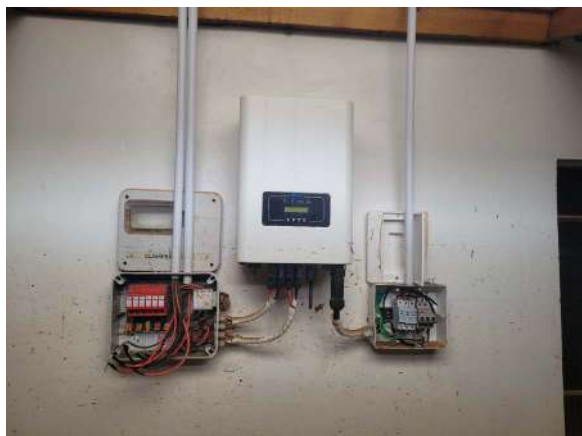
**Fotografia 2:** Inversor solar e stringbox atingidos pela enchente de maio de 2024, em São Leopoldo (RS). Fonte: Registrada pelo autor

- **Sistemas de energia solar fotovoltaica:** é fundamental compreender que sistemas fotovoltaicos continuam a gerar energia em corrente contínua (CC) mesmo em dias nublados ou com o fornecimento da concessionária interrompido. Portanto, como medida inicial de segurança, deve-se desligar o disjuntor no stringbox (caixa de junção) e a chave seccionadora do inversor, interrompendo o fluxo de corrente para o lado CA (corrente alternada). Inversores, módulos fotovoltaicos, cabeamentos (principalmente os condutores CC) e quadros elétricos que tenham sido inundados podem sofrer danos significativos, comprometendo sua funcionalidade e segurança. Mesmo com o sistema fotovoltaico “desligado” pelo inversor, os módulos fotovoltaicos conectados em série geram tensões elevadas em CC, podendo atingir até 1.000 V ou mais, dependendo do inversor e da configuração do arranjo fotovoltaico. A exceção a essa condição ocorre quando o sistema solar possui o dispositivo de *Rapid Shutdown* (RSD), que realiza o seccionamento do circuito CC próximo aos módulos fotovoltaicos, reduzindo os riscos para os socorristas e para a instalação, conforme as diretrizes da norma NBR 17193. Outra configuração que mitiga esse risco é o uso de microinversores, que realizam a conversão CC-CA em cada módulo ou em pequenos grupos de módulos, limitando as tensões CC a valores mais baixos. Recomenda-se enfaticamente que a avaliação completa do sistema fotovoltaico inundado seja realizada por profissionais qualificados e familiarizados com as normas e procedimentos
