IBAPE-RS
— INSTITUTO BRASILEIRO —
DE AVALIAÇÕES E PERÍCIAS DE ENGENHARIA

OBRAS AFETADAS POR

INUNDAÇÕES

Roteiro para a inspeção.

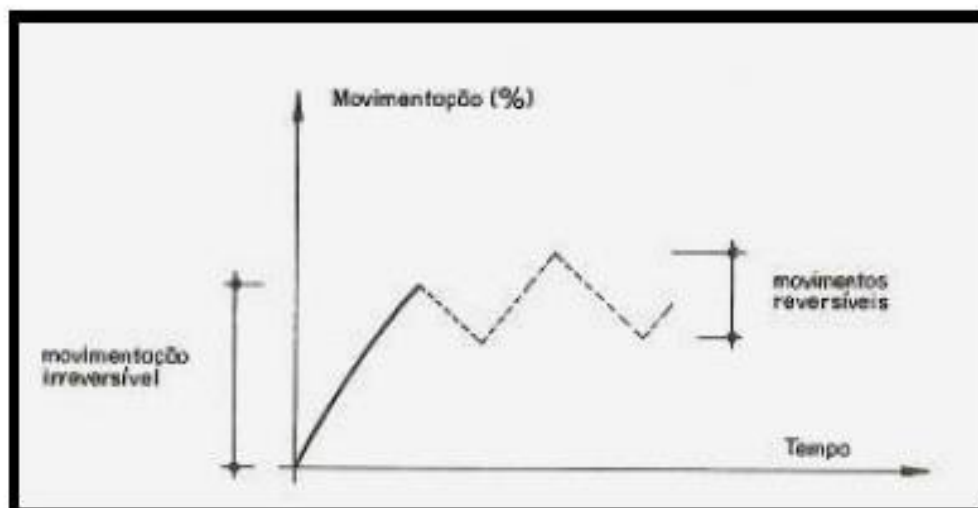
Figura 03: movimentações reversíveis e irreversíveis devidas à variação do teor de umidade. (“Avaliação de danos às edificações causados por inundações e obtenção ...”) Machado (2005).

As movimentações irreversíveis são aquelas que ocorrem geralmente logo após a fabricação do material e originam-se pela perda ou ganho de água, até que se atinja a umidade higroscópica de equilíbrio do material fabricado. As movimentações reversíveis ocorrem por variações do teor de umidade do material, ficando delimitadas a certo intervalo, mesmo no caso de secar-se ou saturar-se completamente o material. A Figura 1, a seguir, ilustra as movimentações reversíveis e irreversíveis devidas à variação do teor de umidade. (“Avaliação de danos às edificações causados por inundações e obtenção ...”)

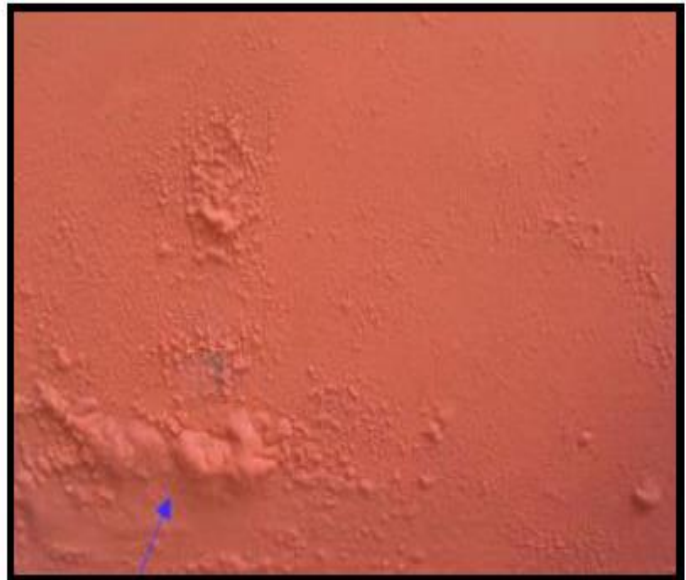
Figuras 04 e 05: eflorescência e formação de bolhas no revestimento.

(a)manchas: as manchas podem manifestar-se acompanhadas ou não da formação de eflorescências ou vesículas. Segundo Uemoto (2002), nas edificações, o termo "eflorescência" significa "a formação de depósito salino na superfície de alvenarias, como resultado da exposição às intempéries". Para ocorrer a eflorescência, é determinante haver a presença e a ação dissolvente da água (FIORITO, 1994). As vesículas podem ser causadas por uma série de fatores, tais como a existência de pedras de cal não completamente extintas, matérias orgânicas contidas nos agregados, torrões de argila dispersos na argamassa e outras impurezas. No caso de tintas impermeáveis, a eflorescência (*Figura 04*) deposita-se entre a camada de tinta e a camada de reboco, dessa forma

comprometendo a aderência entre ambas. (“Avaliação de danos às edificações causados por inundações e obtenção ...”) Essas tintas são também responsáveis pela formação de bolhas (*Figura 05*), que resultam da percolação da água através da alvenaria, acumulando-se entre o revestimento e a tinta;

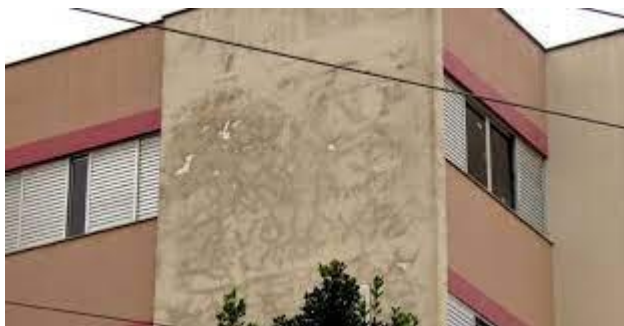
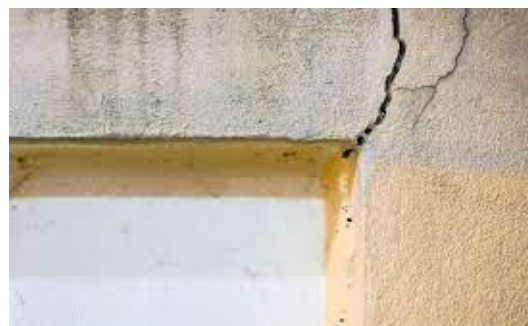
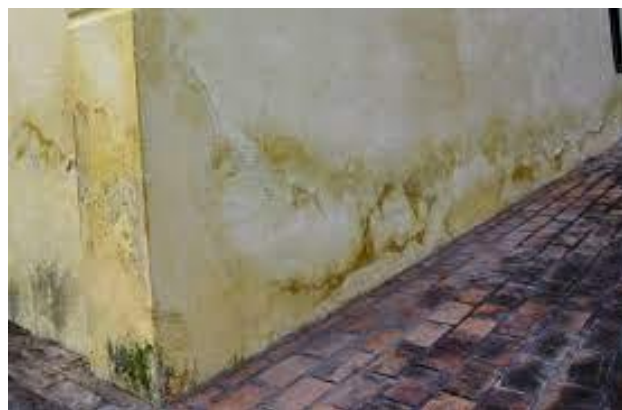
Figuras 06, 07 e 08: imagens de umidade e fissuras.

(c) aparecimento de fissuras e trincas: as trincas provocadas por variação de umidade dos materiais de construção, entre um caso e outro, podem apresentar variação de abertura em função das propriedades higrotérmicas dos materiais e das amplitudes de variação da temperatura ou da umidade (THOMAZ, 1989).
